石綿(アスベスト)分析報告書

現場名 大阪府不動産会館 殿

**日本水処理工業株式会社**

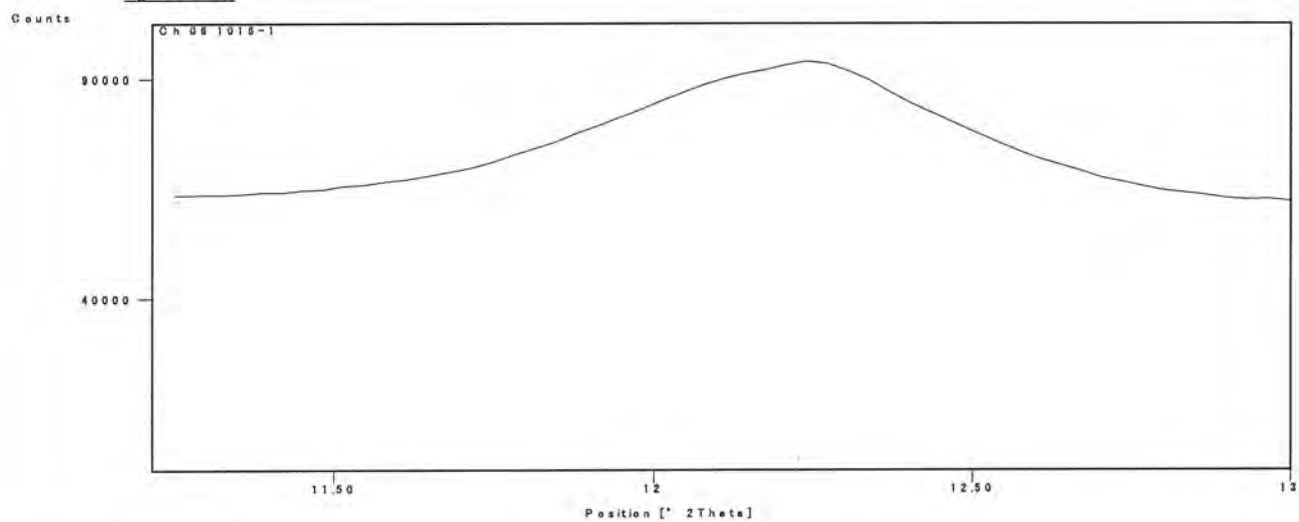
6J-1016-A

X線のピークは白石綿によるものです。

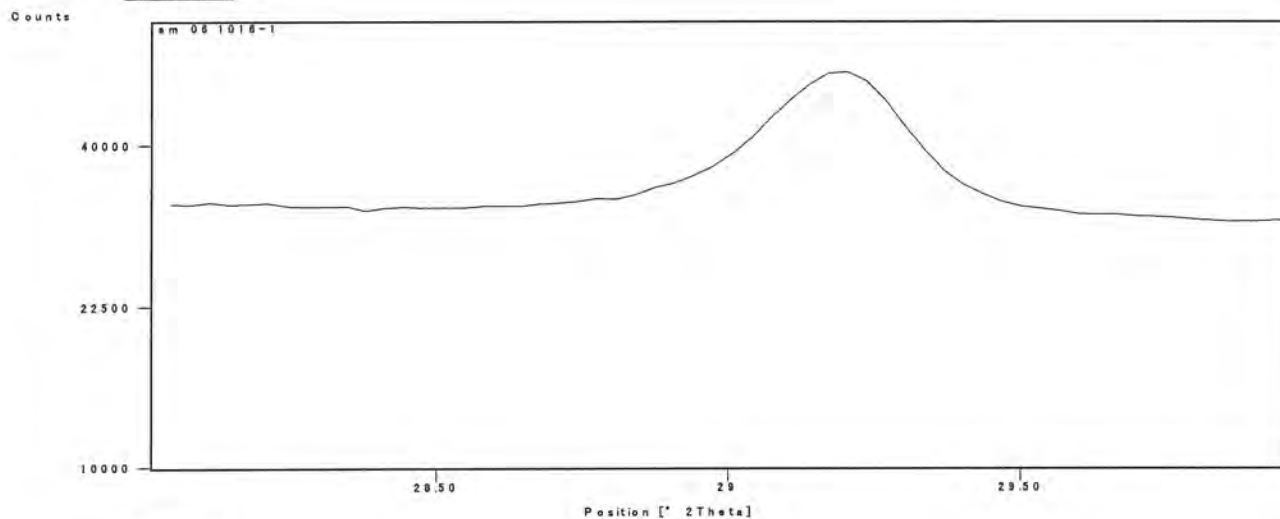
6J-1016-A

X線のピークは見られますが、他の物質によるものと判断致します。

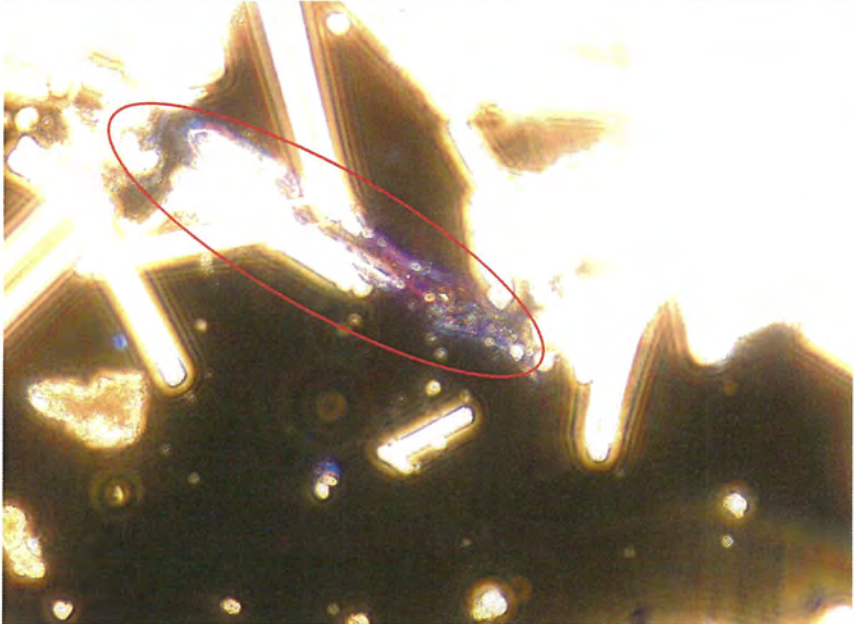
試料番号	6J-1016-A
	天井ボード	
	クリソタイル(白石綿) 石綿(アスベスト)分析 位相差顕微鏡写真(×400)	
石綿が確認されました。(丸印)

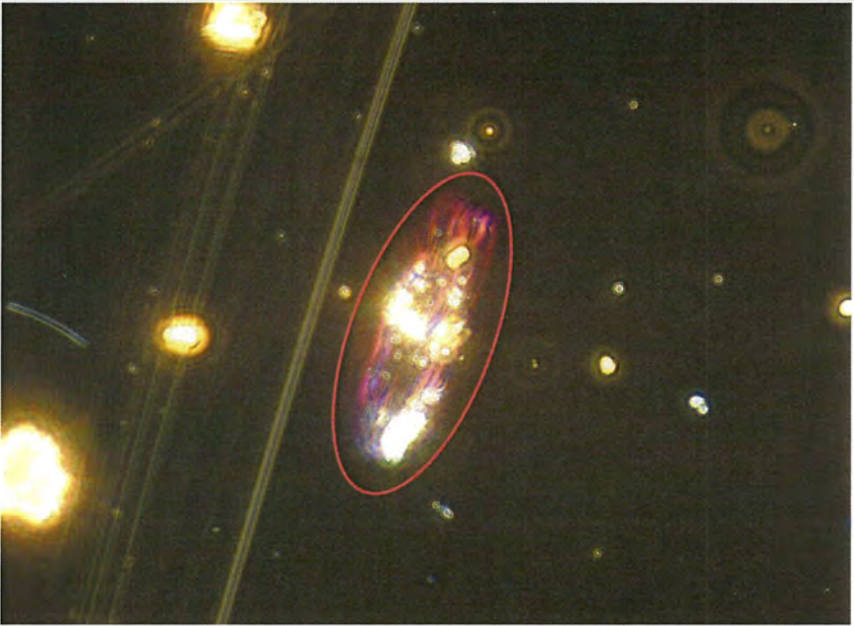
試料番号	6J-1016-B
	天井ボード	
	クリソタイル(白石綿) 石綿(アスベスト)分析 位相差顕微鏡写真(×400)	
石綿が確認されました。(丸印)

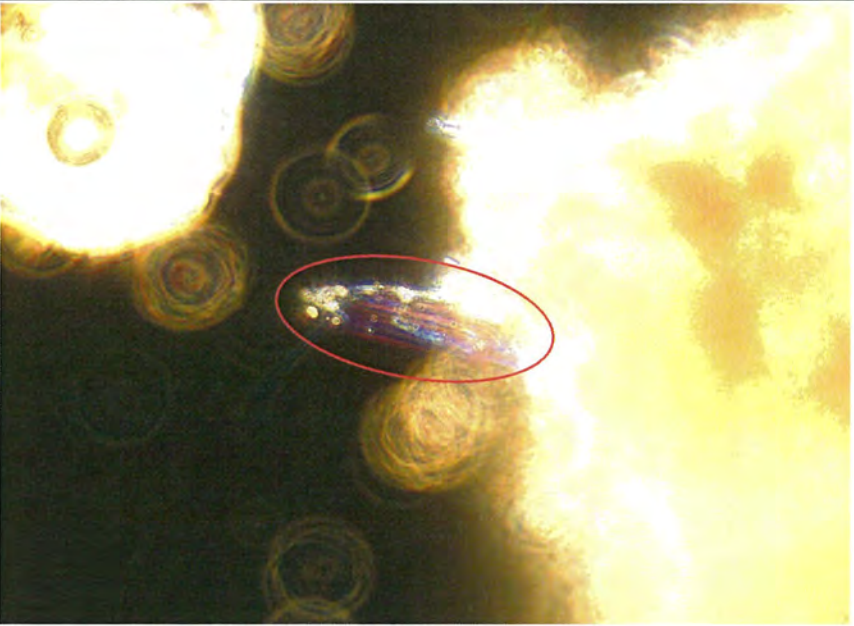
試料番号	6J-1016-C
	天井ボード	
	クリソタイル(白石綿) 石綿(アスベスト)分析 位相差顕微鏡写真(×400)	
石綿が確認されました。(丸印)

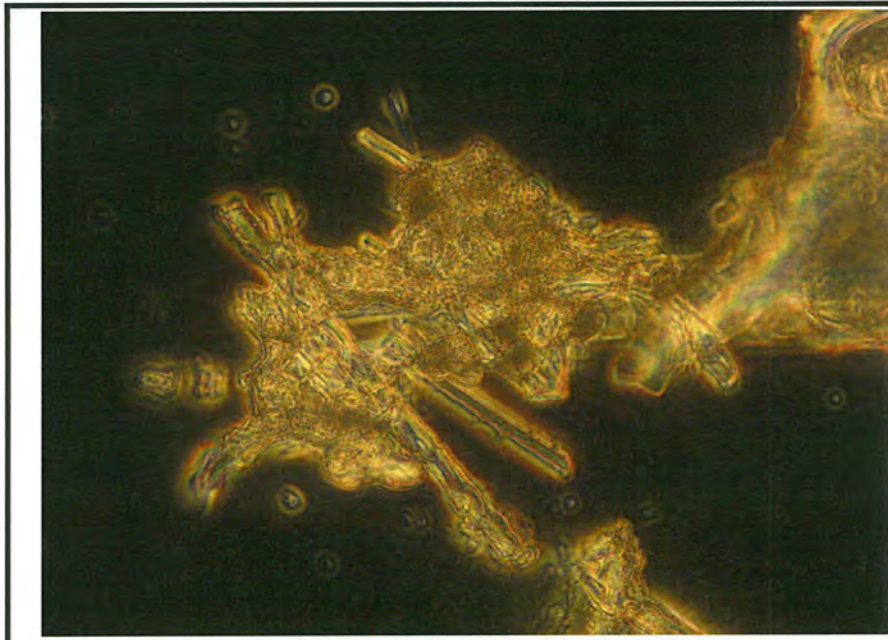
試料番号	6J-1016-A
天井ボード	
クロシドライト(青石綿)	
石綿(アスベスト)分析 位相差顕微鏡写真(×400)	
石綿は見られません。

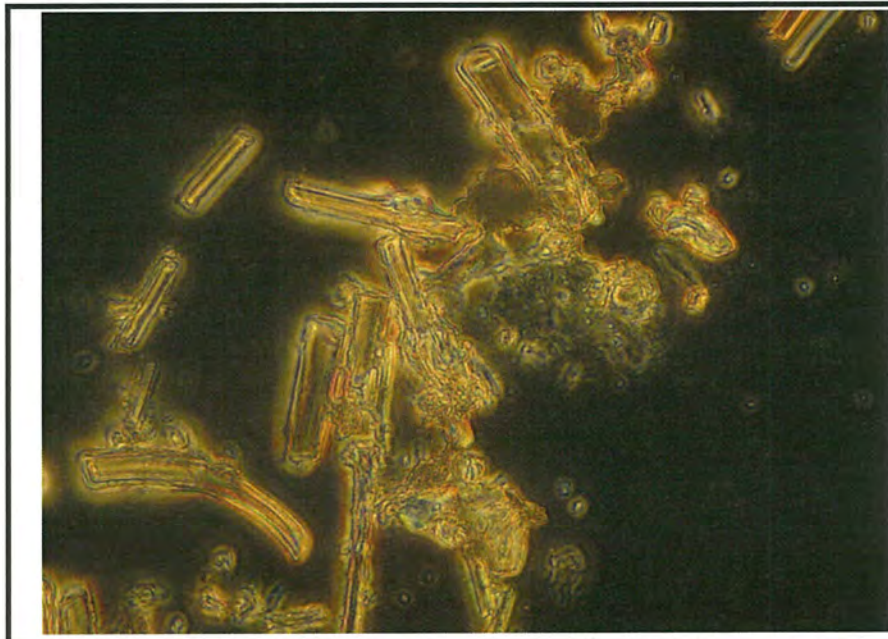
試料番号	6J-1016-B
天井ボード	
クロシドライト(青石綿)	
石綿(アスベスト)分析 位相差顕微鏡写真(×400)	
石綿は見られません。

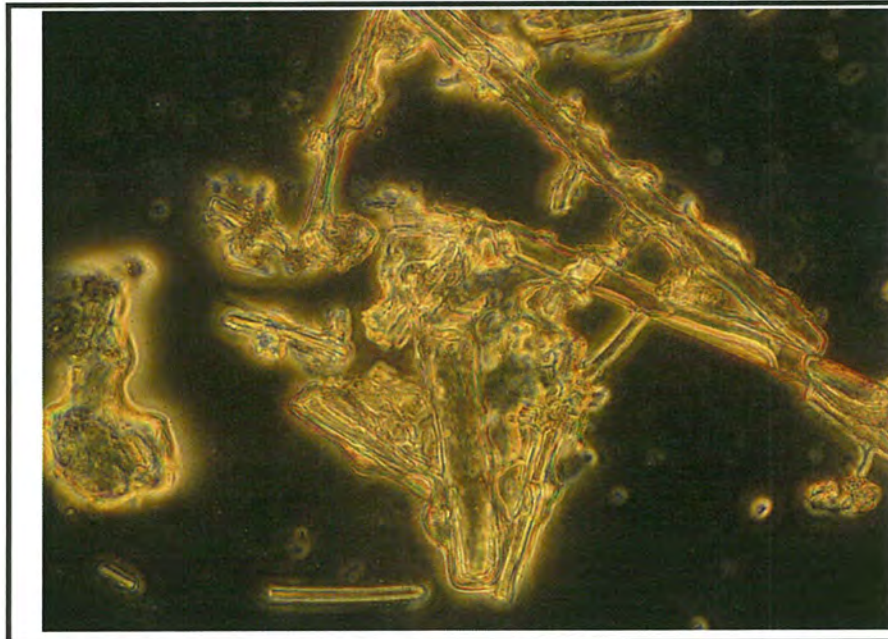
試料番号	6J-1016-C
天井ボード	
クロシドライト(青石綿)	
石綿(アスベスト)分析 位相差顕微鏡写真(×400)	
石綿は見られません。

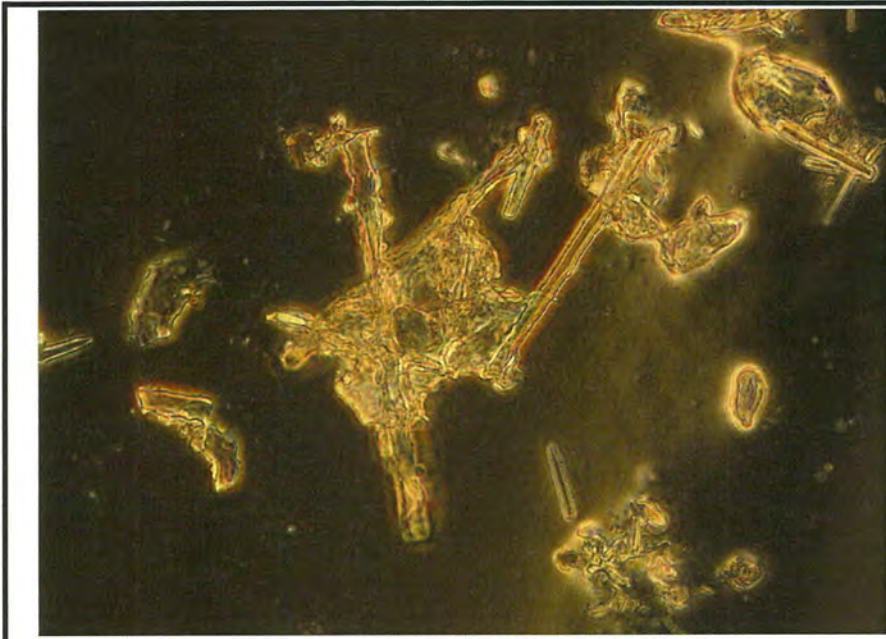
試料番号 6J-1016-A

石綿は見られません。

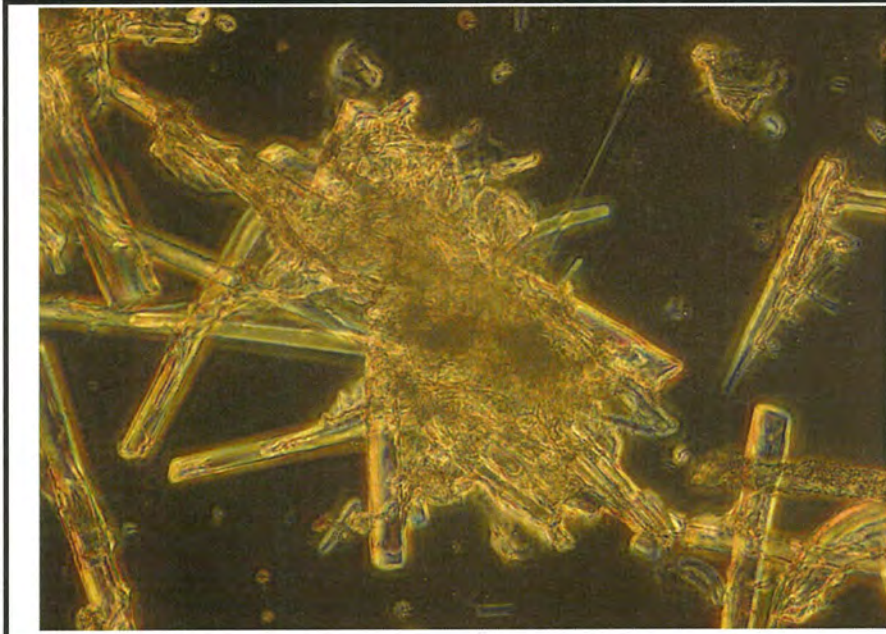
試料番号 6J-1016-B

石綿は見られません。

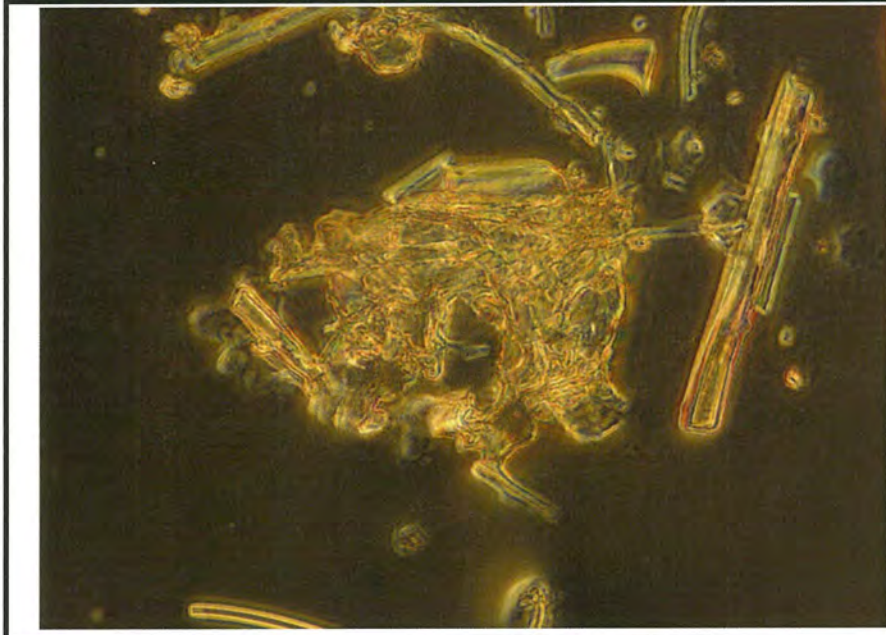
試料番号 6J-1016-C

石綿は見られません。
